サクラの材質腐朽病害の診断と治療

和田博幸

((財)日本花の会 花と緑の研究所)

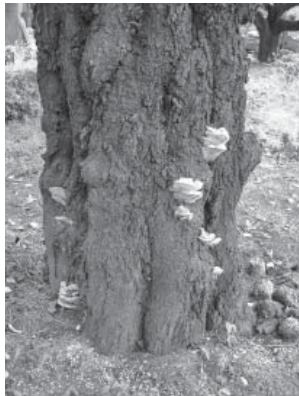
厚膜胞子は高温耐性、耐乾燥性、アルカリ土壌対

応性があり、他のキノコ類が生育しにくい都市の植栽環境の中で生き抜く能力を持っている。狭い植え柵で、道路工事などで根を傷つけたり踏圧害を受けたりしている桜に発生しているのを見ることができると。 (写真2)

写真2 ベッコウタケ

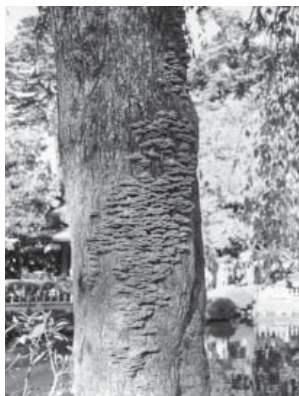
衰弱した桜の枝や幹の傷口から侵入する。腐朽の進行速度が速く、幹や枝の縦断方向に腐朽を進行させ心材を空洞化させる。 (写真4)

写真4 カワウソタケ

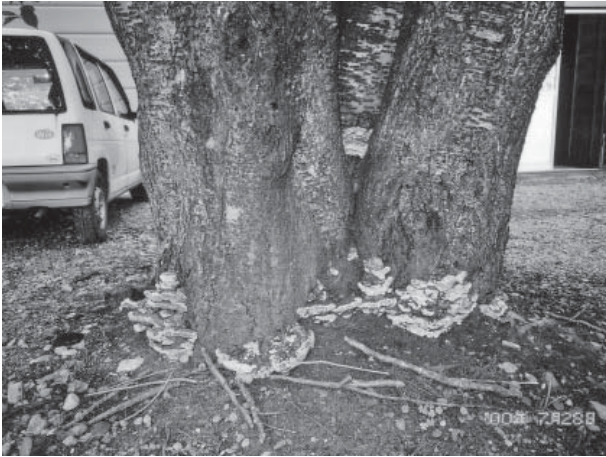
写真9 工事前に根元にベッコウタケの子実体が著しく発生した
(写真:黒坂登)

桜並木の中には地際にベッコウタケの子実体が著しく発生しているものもあったが、逆伏U字溝根系誘導工により、ベッコウタケの子実体発生が抑えられている。ベッコウタケは根や地際の傷などから侵入して心材を腐朽、幹の窪みや開口空洞など幹の内部から外気に近いところで子実体を出現させる。工事完了後に子実体が出現しなくなった理由としては、健全な幹の肥大が促され、心材と外部との空気の遮断が起り、子実体が出現できなくなったのではないかと考えられる。黒土や粉炭、バーク堆肥、山砂、黒曜石パーライトで改良した土壌中には、新たな根がよく発根し、樹勢回復が図られている。（写

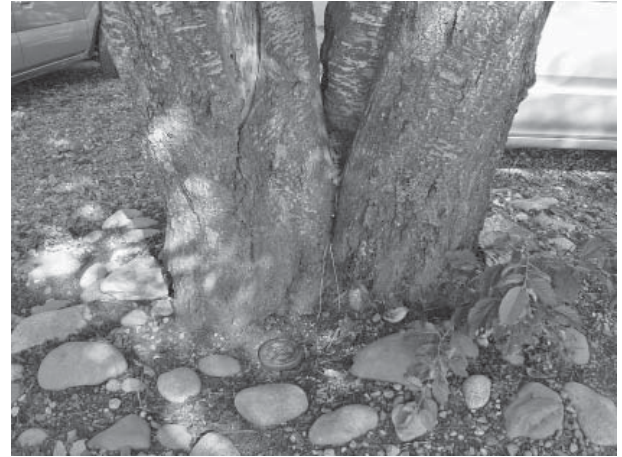
写真10 工事後には子実体の出現がなくなった
(写真:黒坂登)

気候条件などによっても子実体の出現は左右されるであろうが、本例は健全な土壤環境により樹勢回復が図られたことで、ベッコウたけ病の進行が抑制されたと考えたい。
