リサイクル資材の利活用

—日光杉並木の事例から—

野澤 彰夫

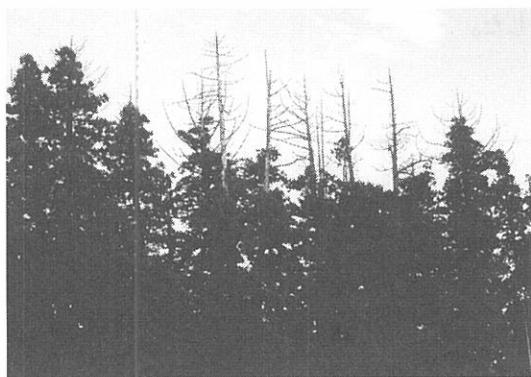
写真1 衰弱症状を示す梢端枯

日光東照宮の並木杉台帳が作成された昭和36年以降の枯損本数からみると、一年に約100本ずつ枯損していることになる。枯損の直接的な原因は、台風や風倒・落雷等の自然災害であることが多いが、人為的な原因で衰弱が進行し、梢端枯れ（写真1）や腐朽等が拡大し、最終的に自然災害に耐えられなくなるものが多いと考えられる。

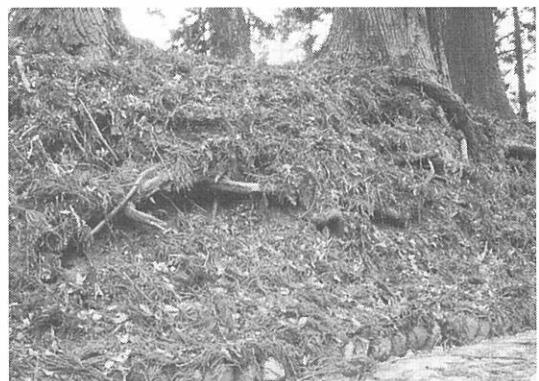
写真2 根を切られた道路法面

そこで、道路法面で切り取られた根（写真2）の生息領域を少しでも多く確保するために、並木内道路法面の法尻に土留木柵を設置して改良土壤を客土する事業（写真3）が行われた。この工法による事業は平成8年度から今市林務事務所が実施し、その後、日光杉並木保護財団及び日光土木事務所により施工されている。この工法は適用できる箇所が多く施工しやすいが、根系生息域の拡大量（客土量）が限られているため、樹勢回復の効果はわずかしか期待できないのが欠点である。

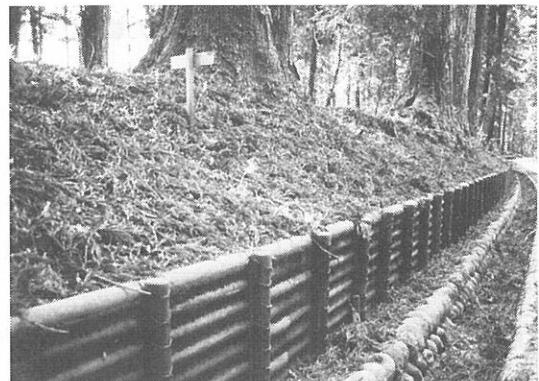
写真3 木柵と客土で根系域拡大

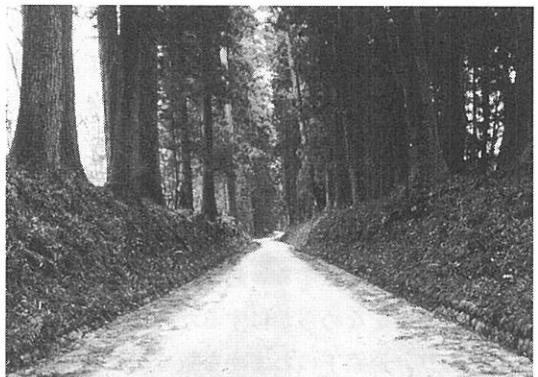
写真4 掘り下げられた路盤

含む総延長で255m施工された。施工箇所は、並木内側の道路敷確保のため掘り下げられて、根系生息域が犠牲になっている杉並木（写真4）で、現在すぐ脇を国道が通っている所である。工事の概略を説明すると、まず、道路の下透水層である舗装と側溝を破碎・除去し、砂基礎を固め、ポカラを設置（写真5）する。起点と終点のすりつけ部分には傾斜をなめらかにするため（並木杉が文化財であり、道路下のわずかな根も切断してはいけないので、標準ポカラを設置できないため）、一辺の長さを2分1（60cm角）にした特注のポカラ-635型（空隙率が小さいので効果は小さい）を用いた（写真6）。次に、ポカラの内側と周囲に客土を充填し（写真7）、ポカラの上にコンクリート床版を敷設し（写真8）、路面の両側にも客

掘り下げられていた旧道敷部分（写真4）が、

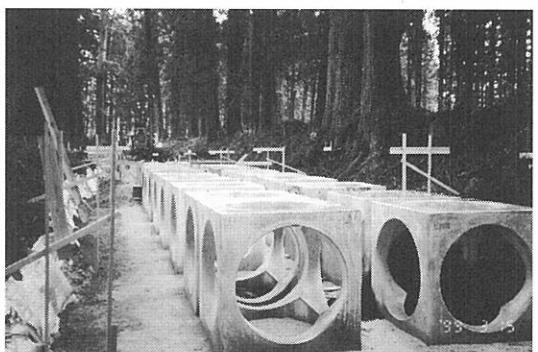
写真5 ポカラの敷設

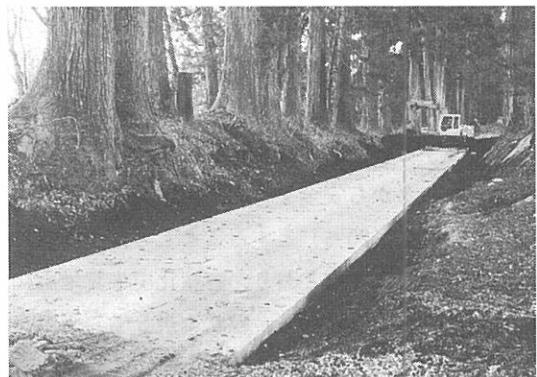
写真8 コンクリート床版敷設

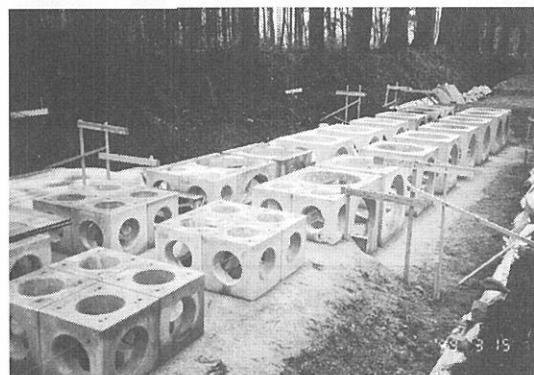
写真6 すりつけ部の小型ポカラ

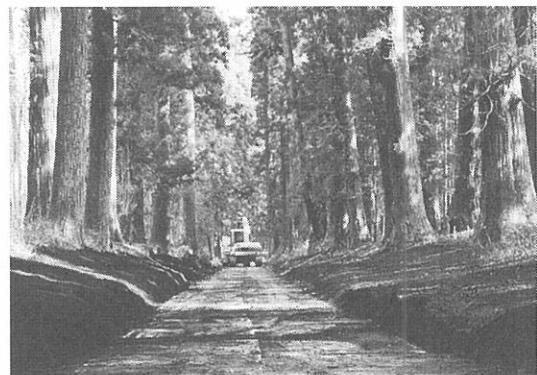
写真9 路側部の客土

土を盛る（写真9）。床版の上の路盤には碎石を敷き、透水性舗装で仕上げ、土側溝と木製車止めをして（写真10）完成となる。

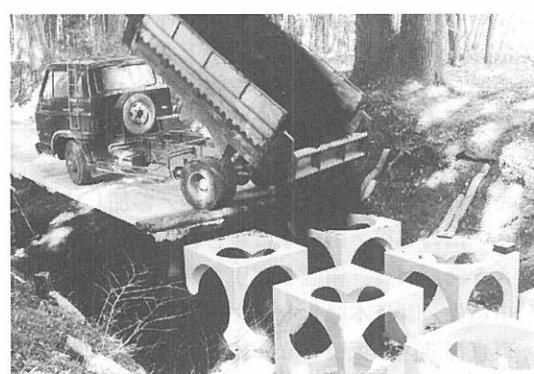
写真7 客土の充填

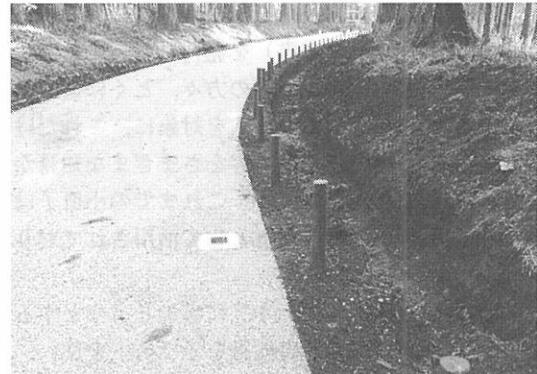
写真10 土側溝、車止めと透水性舗装

事業施工後（写真10）には、工事施工地とは感じられないような、ごく自然な杉並木街道に見えるようになった。施工して2生长期経過後に並木杉からの発根伸長状況をみてみると、長いものでは1m以上の長さがあり、太さも直径4～5mmのもの（写真11）もあった。この状況からみると、改良土壤の発根促進効果及び土壤改良効果は良好と

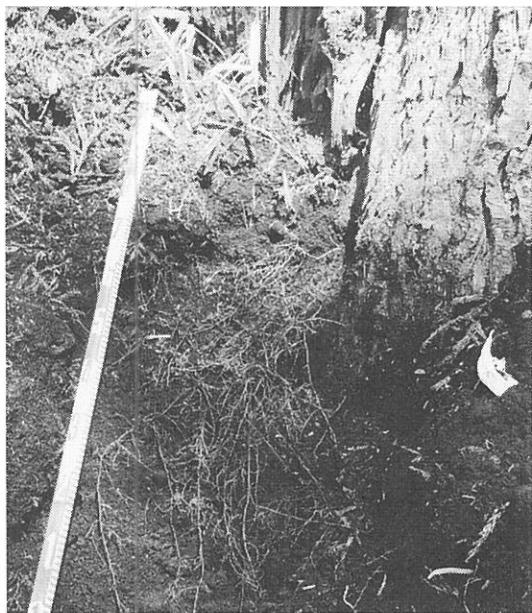
写真11 客土中への発根伸長

考えられる。
